### **2.10.2 Gliederungselemente der Fassade**

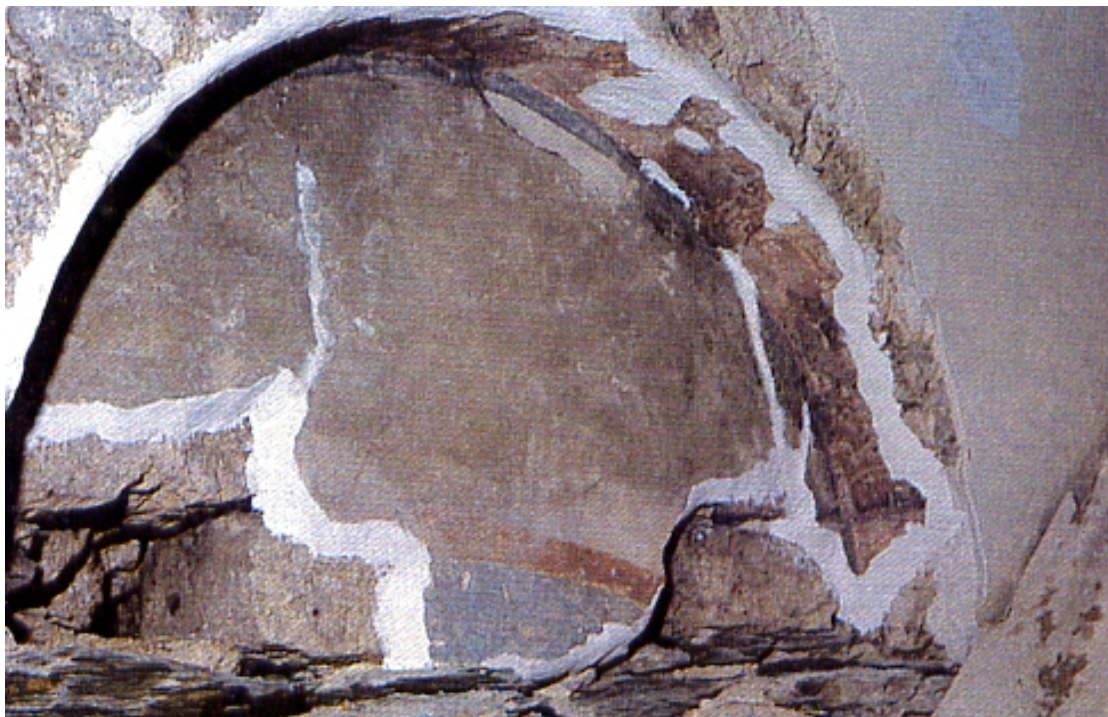
Abb. 254: Saalbau auf der Marksburg (erste Hälfte 13. Jahrhundert). Reste einer dekorativen Farbfassung an einem heute vermauerten Arkadenfenster an der ursprünglichen Hoffassade (heute im Gebäudeinneren). (aus: Hartmann 1993, Abb. auf S. 106)

Auf Grund dieser Beispiele kann vermutet werden, dass eine Anzahl von Saalbauten ursprünglich geputzte oder weiß gekalkte Fassadenflächen besaßen, während ein Teil ihrer Bauglieder, wie Fenster- und Portalbögen mit farblich dekorativen Malereien überzogen waren.
